サイド・ポ・スト工法 施工事例

工事件名	Kマンション		
建物用途	民間集合住宅	構造・規模(階高)	SRC+RC 地上9F 塔屋2F
竣工年	1978年3月	延べ床面積	8432.489㎡
施工時期	H25年10月～H26年2月	住戸数	126戸
施工前IS値	0.55～0.56	補強後IS値	0.67～0.72
補強面積	382㎡	他の耐震工法	炭素繊維巻き立て、耐震スリッ

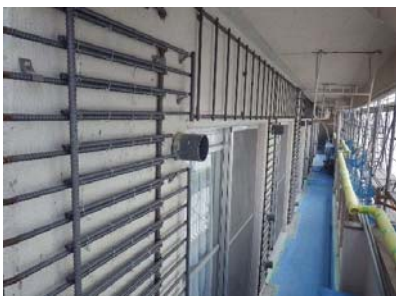
補強鉄筋取り付け

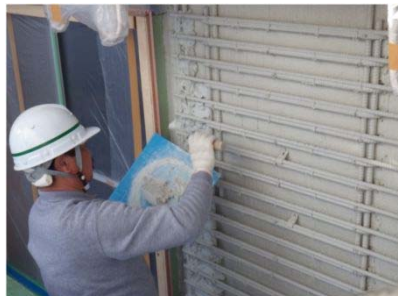
SPCM塗り込み

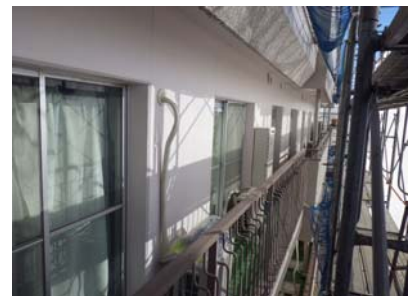
補強完了

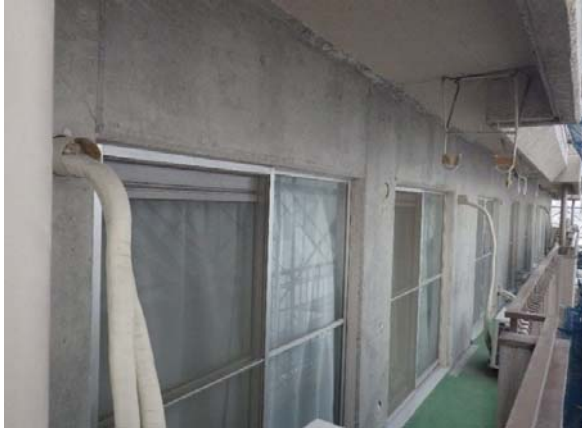
ベランダ側(補強前)

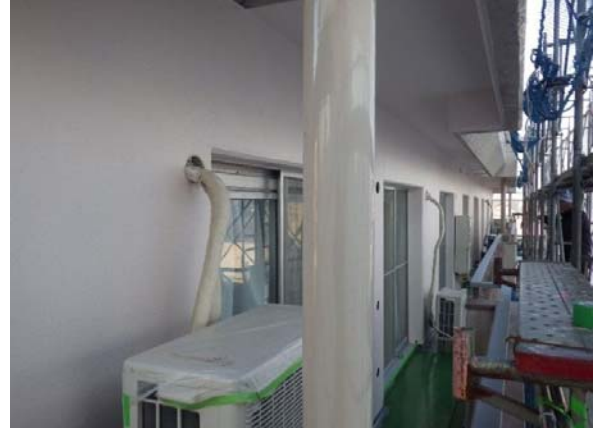
ベランダ側(補強後)

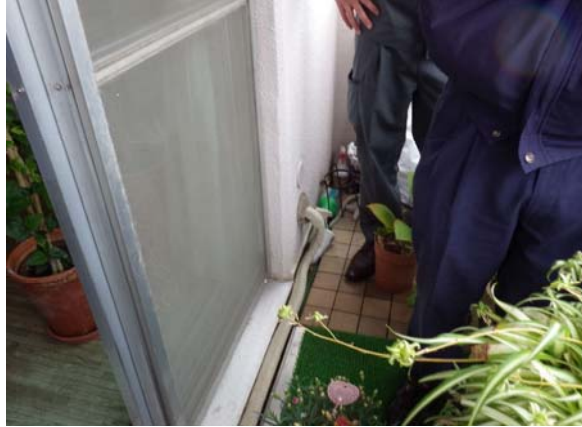
ベランダ側(補強前)

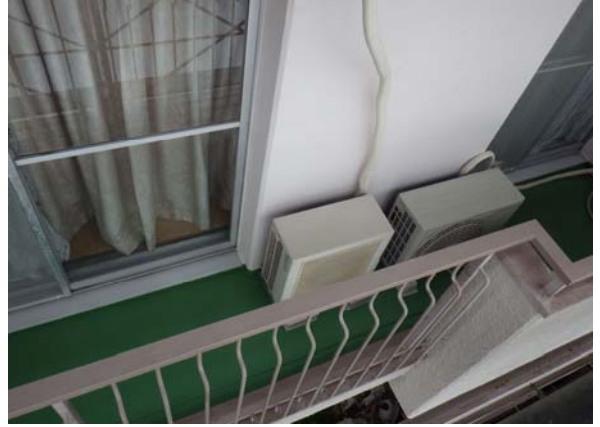
ベランダ側(補強後)

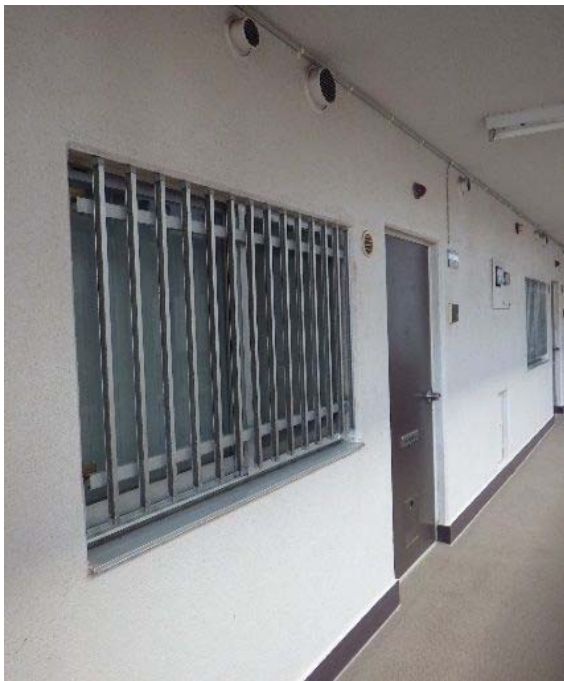
内廊下(補強前)

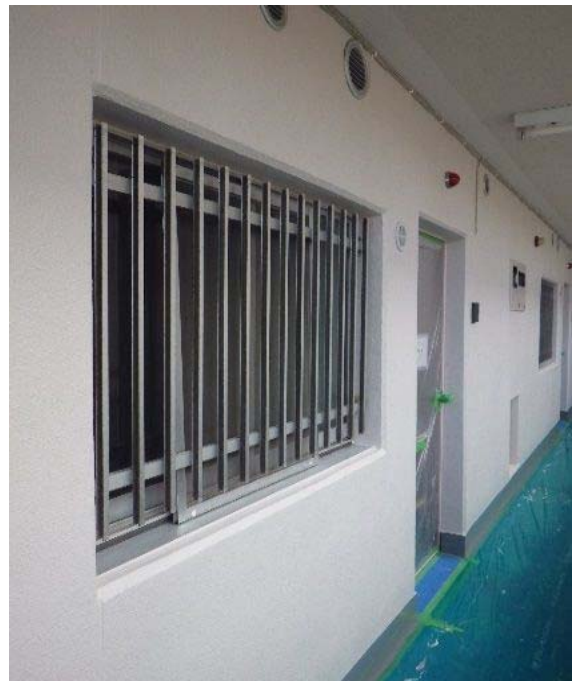
内廊下(補強後)
